# S M ジョイント ゴム劣化取替工法

(NETIS登録 QS-180049-A)

山王株式会社  
板垣正幸

インフラメンテナンス国民会議 九州フォーラム  
第4回 マッチングイベント

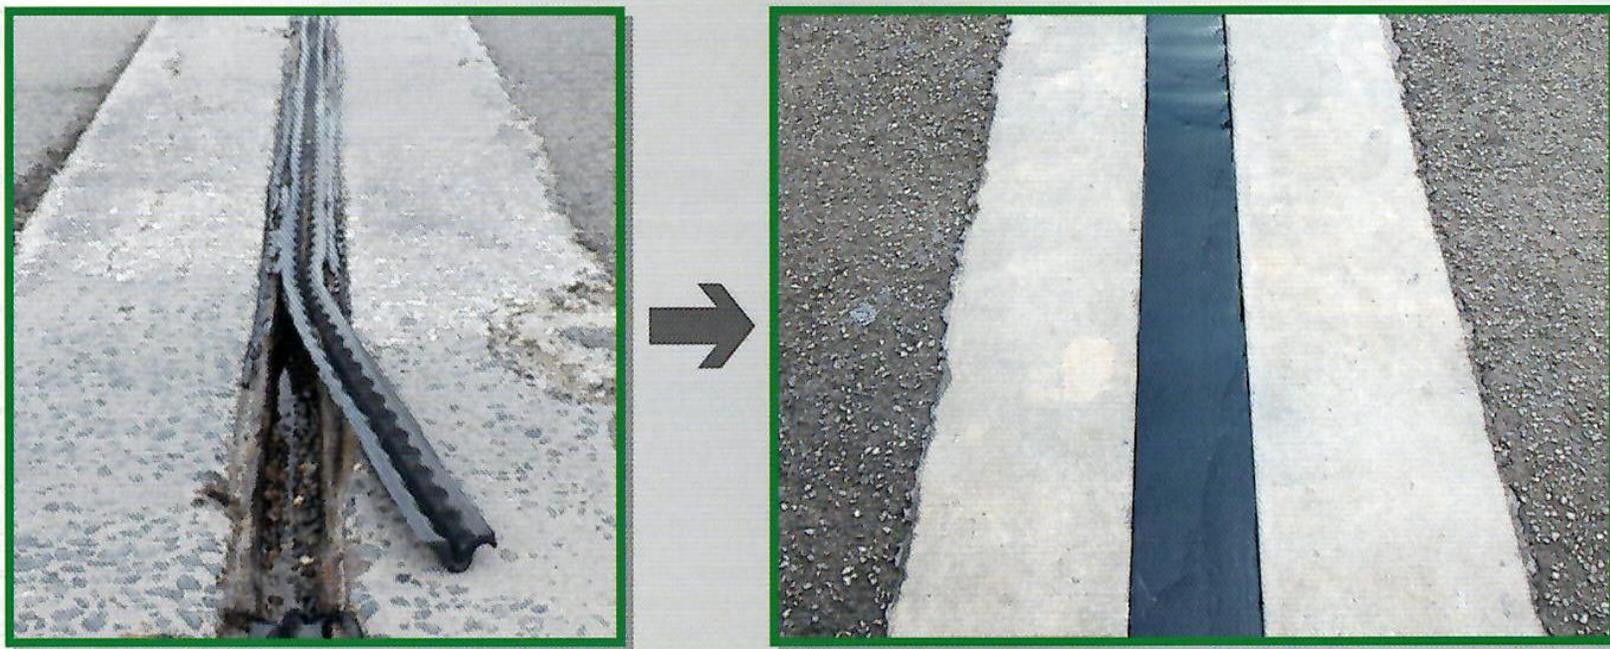
伸縮装置本体を撤去せず  
劣化したゴムのみを取替える工法です

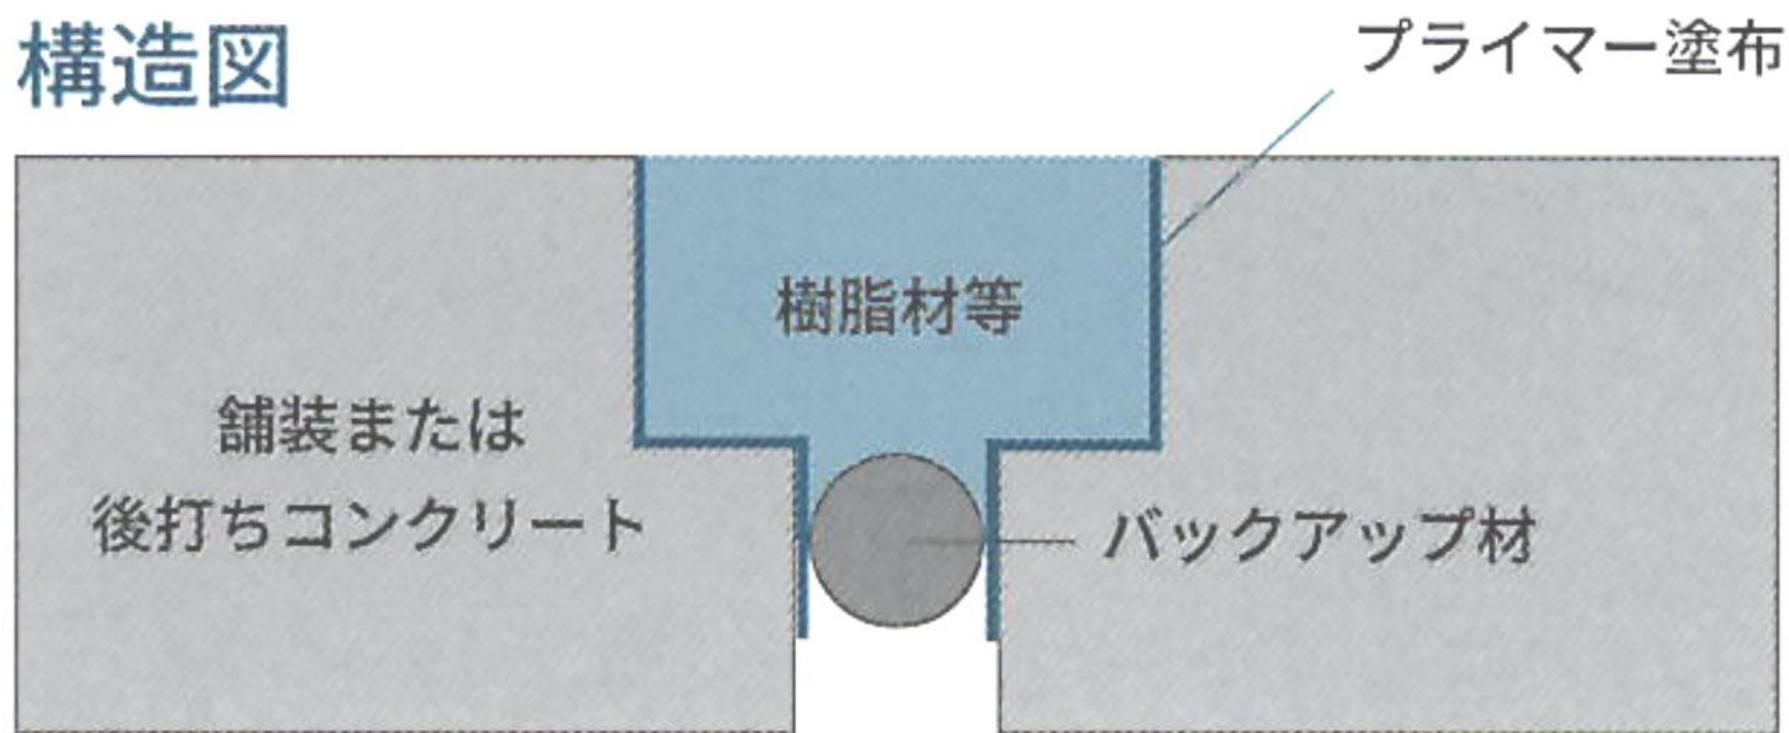
## 構造図

標準 W50mm H35mm

設計伸縮量 60mm以下 / 遊間75mm以下 / 標準施工厚35mm

- 3成分で構成された樹脂材です。
- ハンドミキサーがあれば施工が可能です。  
大型機械不要。
- 主剤、硬化剤、添加剤を混合すると、  
すぐに柔軟性がある弾性ゴムに変化します。
- 防水効果があります。

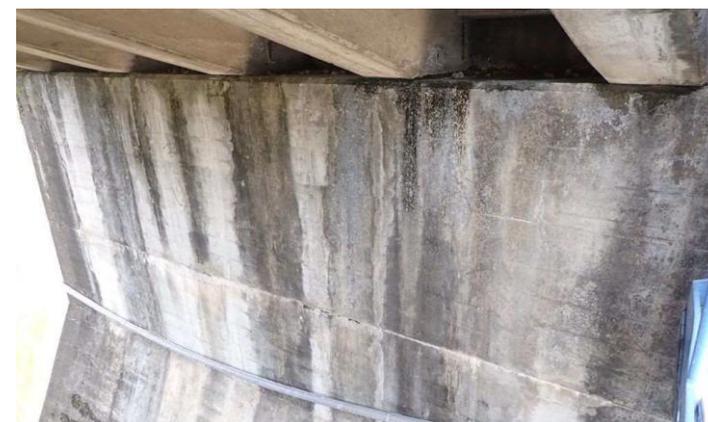
**橋台への漏水**

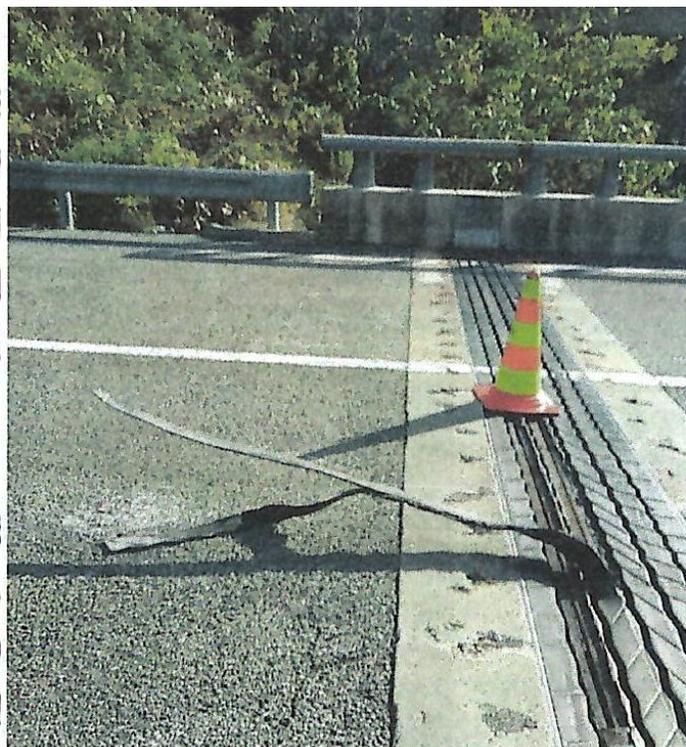
写真1 ■ 破損した東海北陸道の亀尾島川橋のジョイント。長さ約1.9mにわたってめくれ上がった(写真:右も中日本高速道路会社)

事故があったのは、美並インターチェンジ(IC)―郡上八幡IC間に架かる橋長136.5mの亀尾島川橋。北側の橋台上にある横浜ゴム製のジョイント「YSII型」が破損した。このジョイントは、約13年前の08年7月に設置した。

持部材が幅約7cm、長さ約1.9mにわたってめくれ上がった。中日本高速は破損した部材の撤去、穴埋めといった応急処置で、通報から約3時間後の午前11時に交通規制を解除した。事故の影響で損傷したと推定された車両は、11月16日だけで27台に上る。

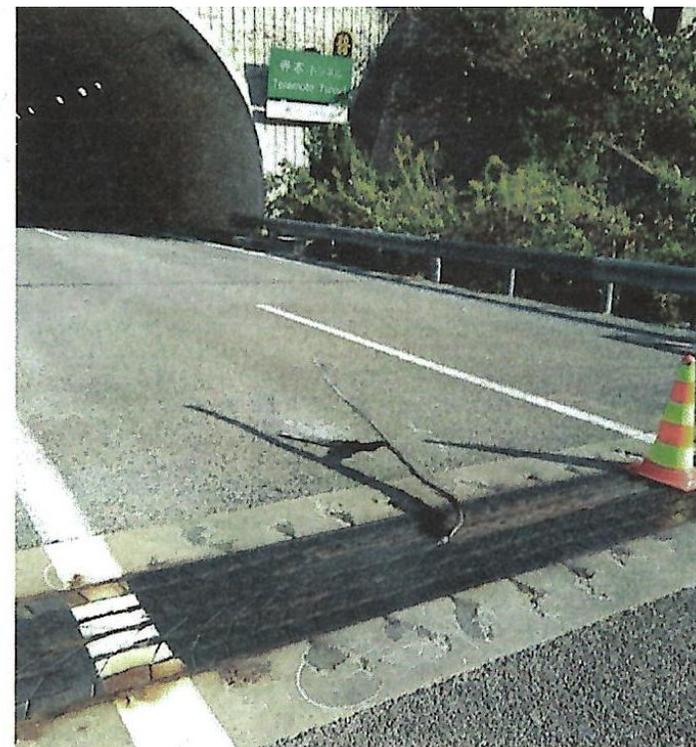
写真2 ■ 事故現場は亀尾島川橋下り線の北寄り(郡上八幡IC側)のジョイント。後方に寺本トンネルの坑口が見える

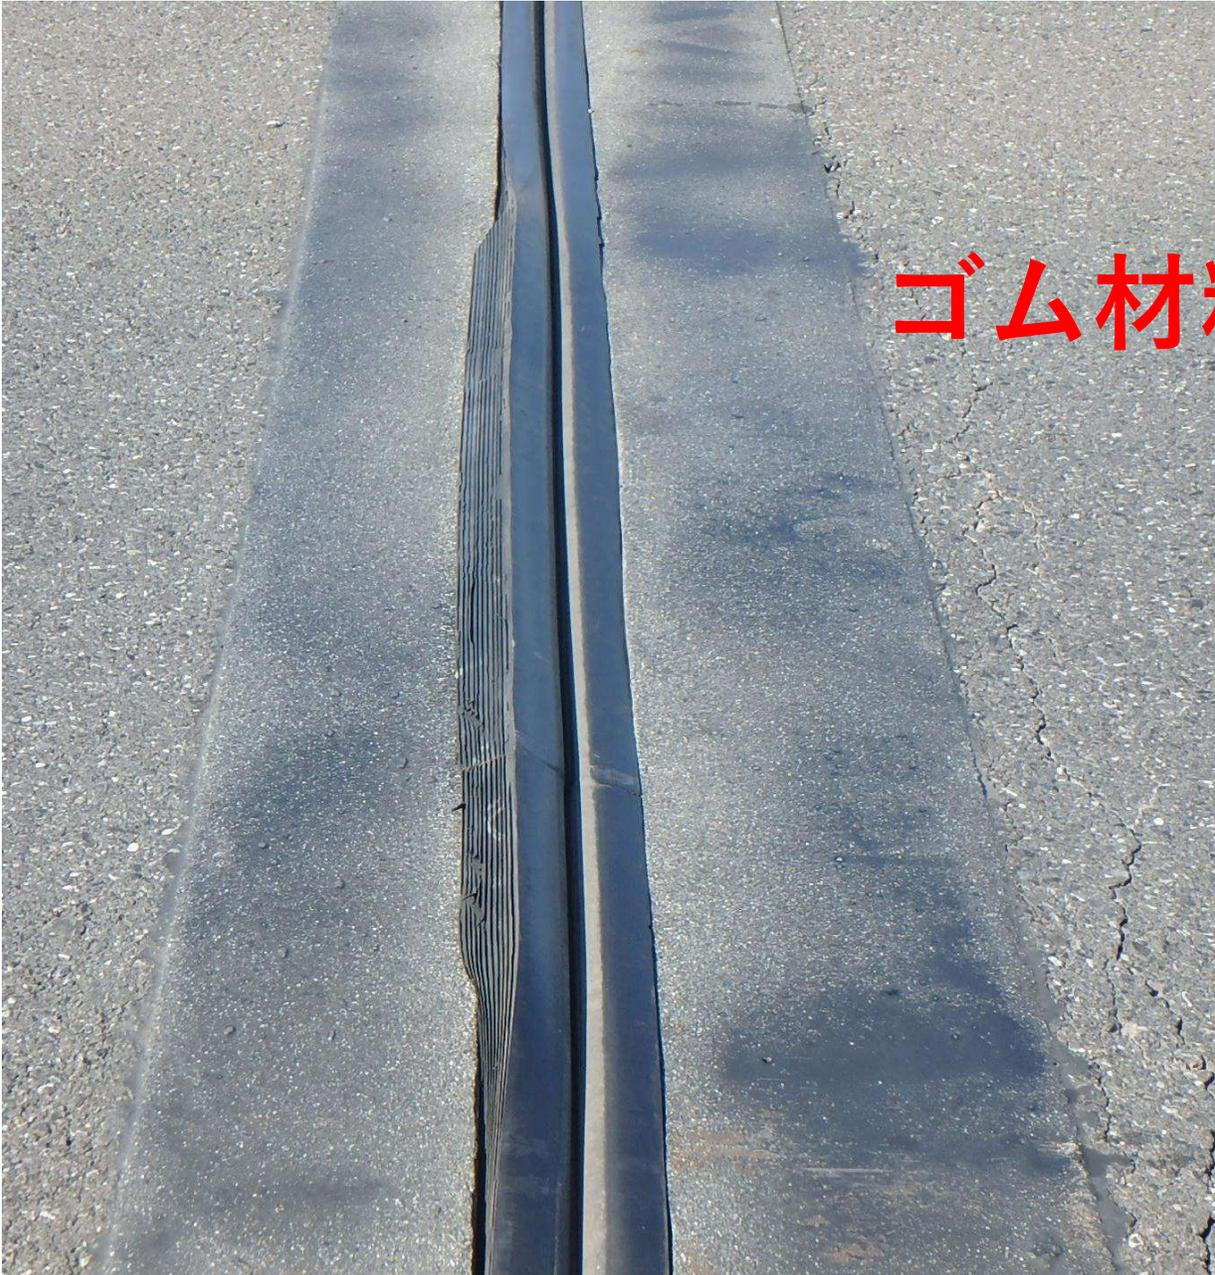
**ゴム材料の剥離**

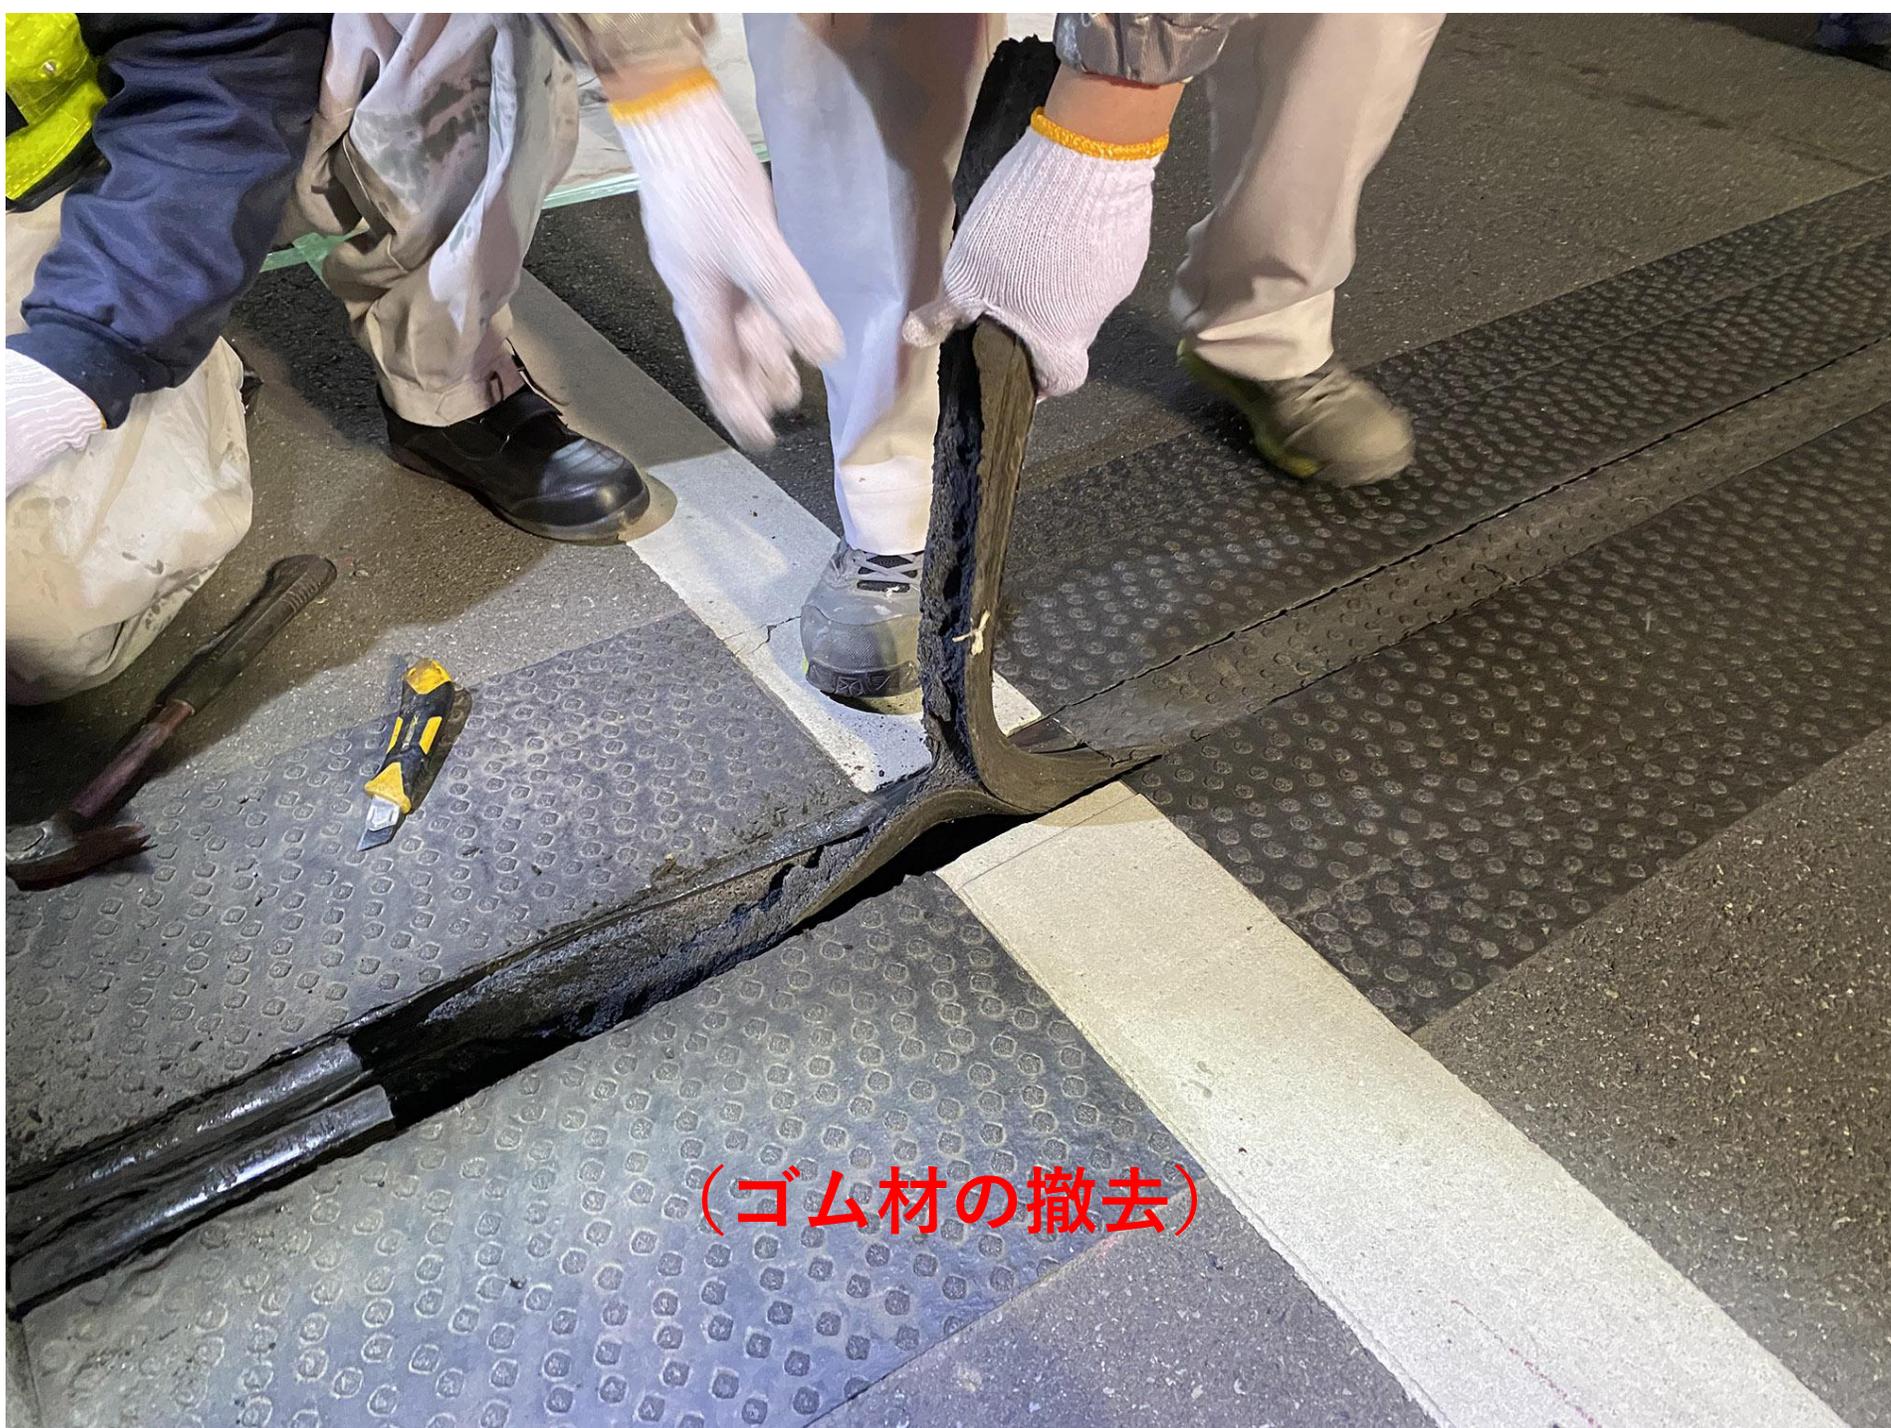
(ゴム材の撤去)

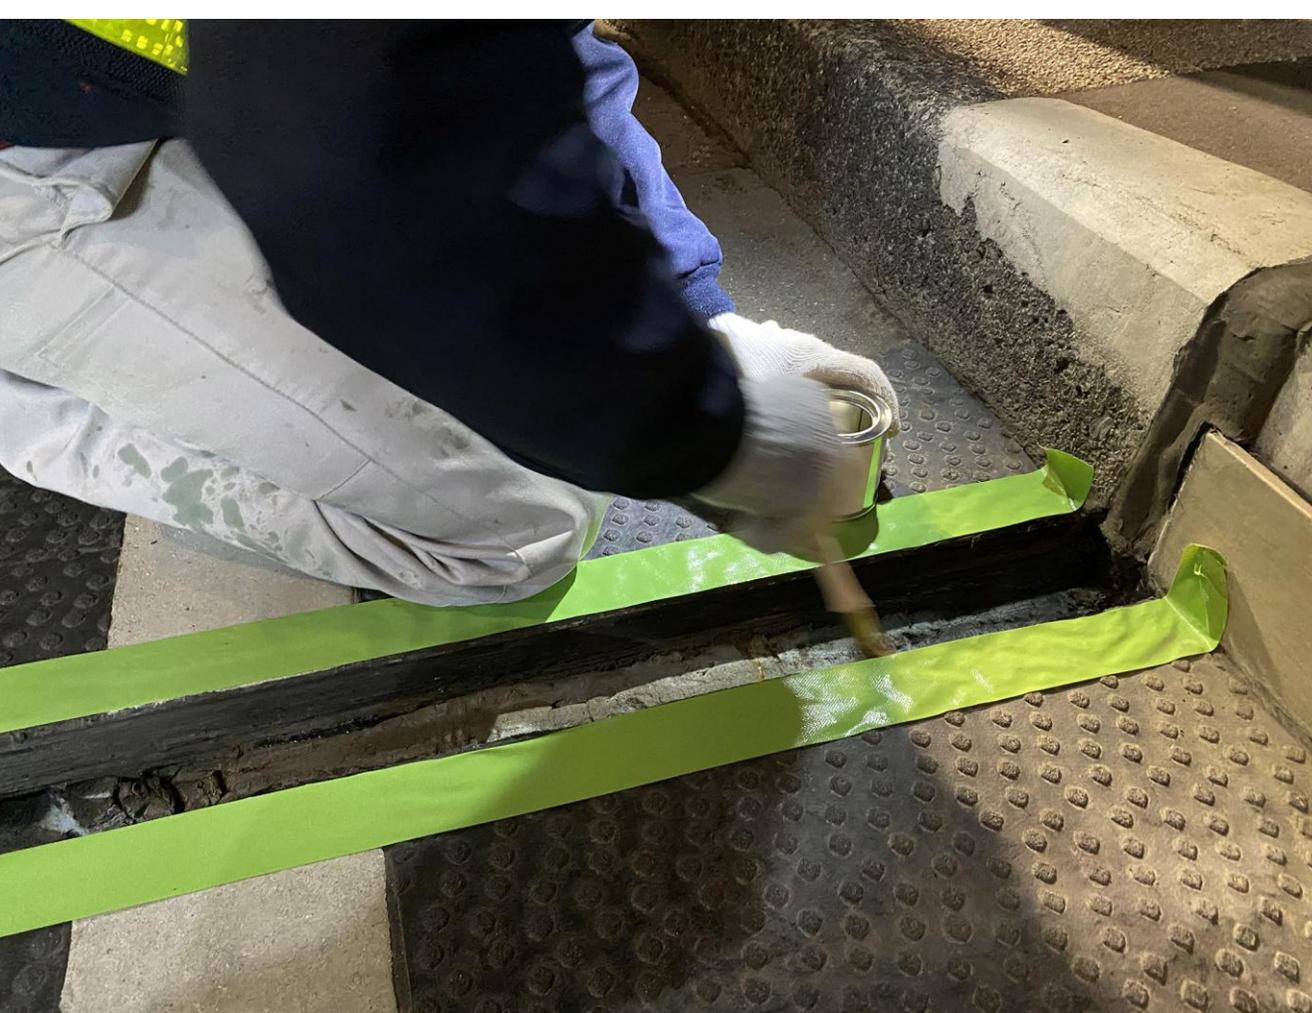
(プライマー塗布)

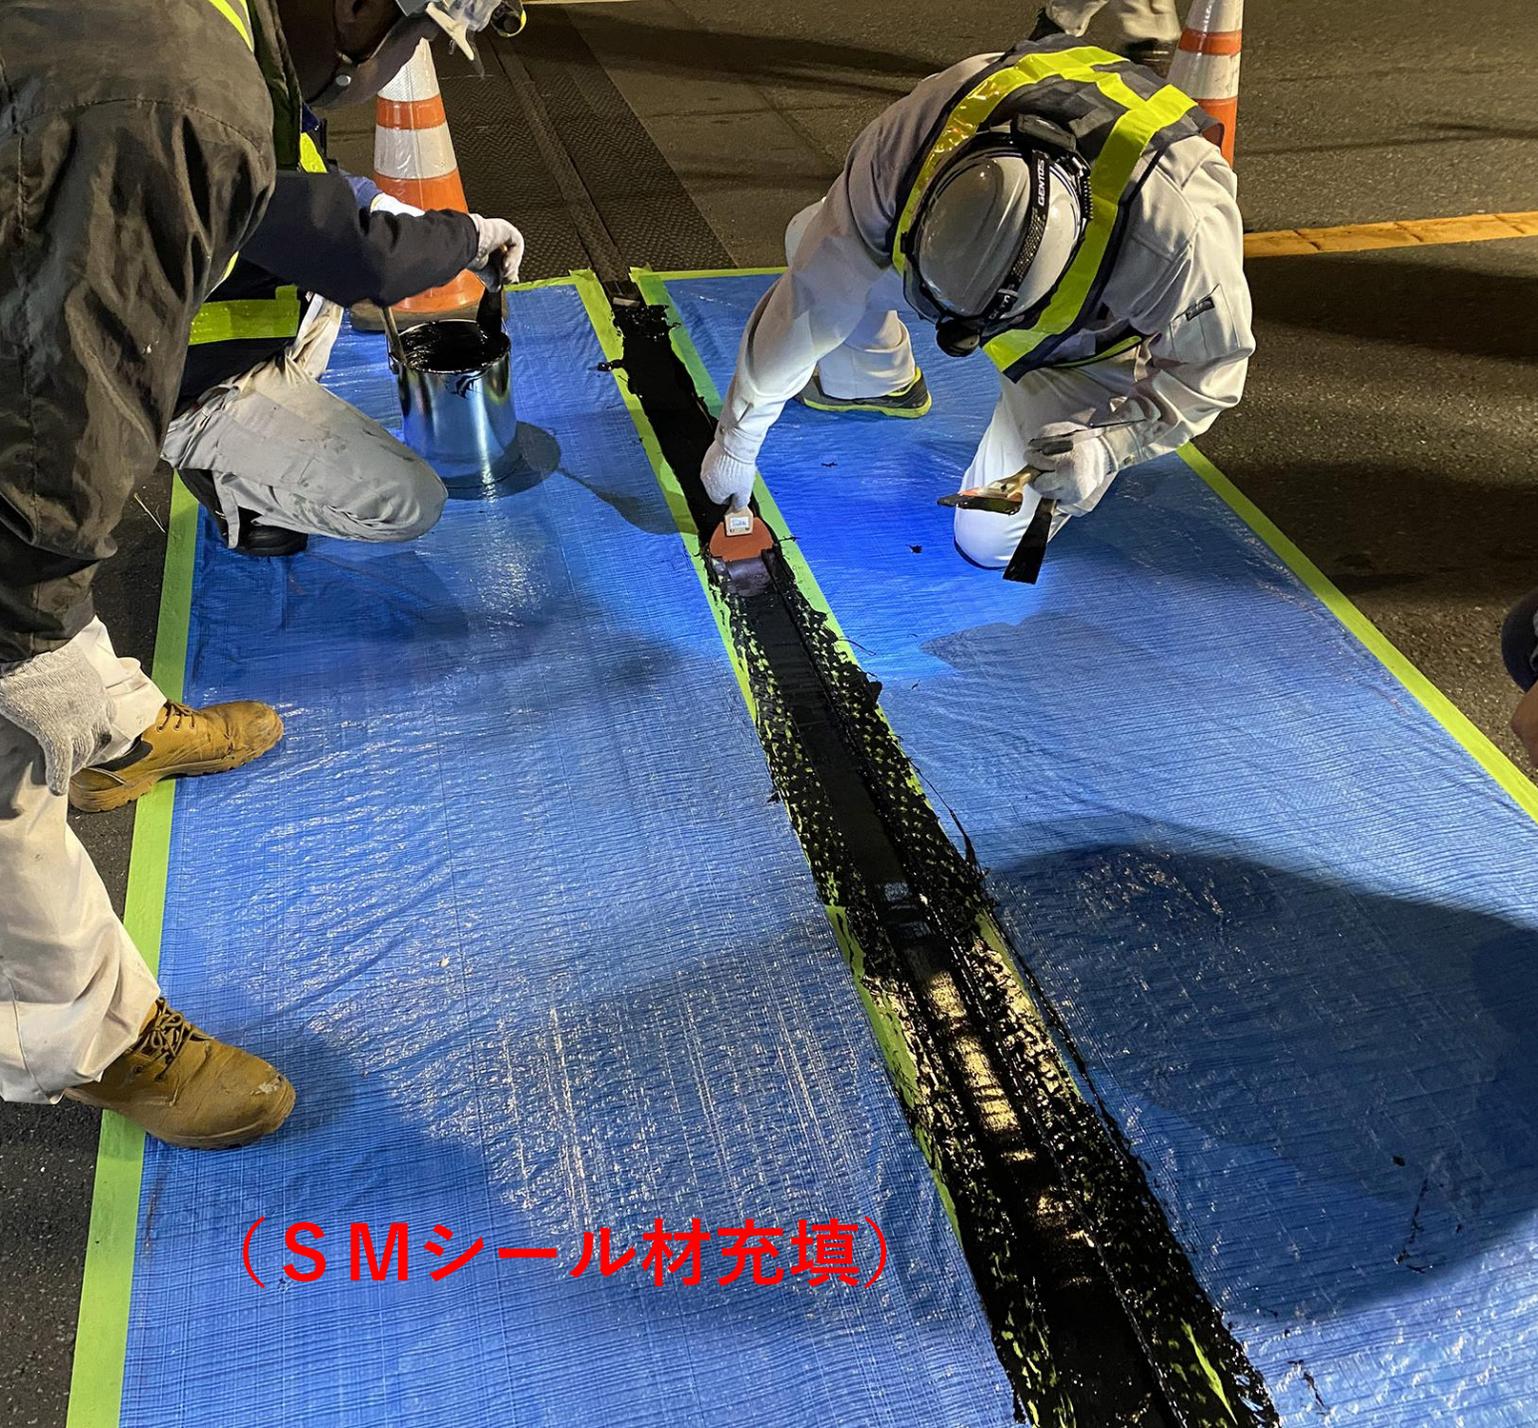
(SMシール材充填)

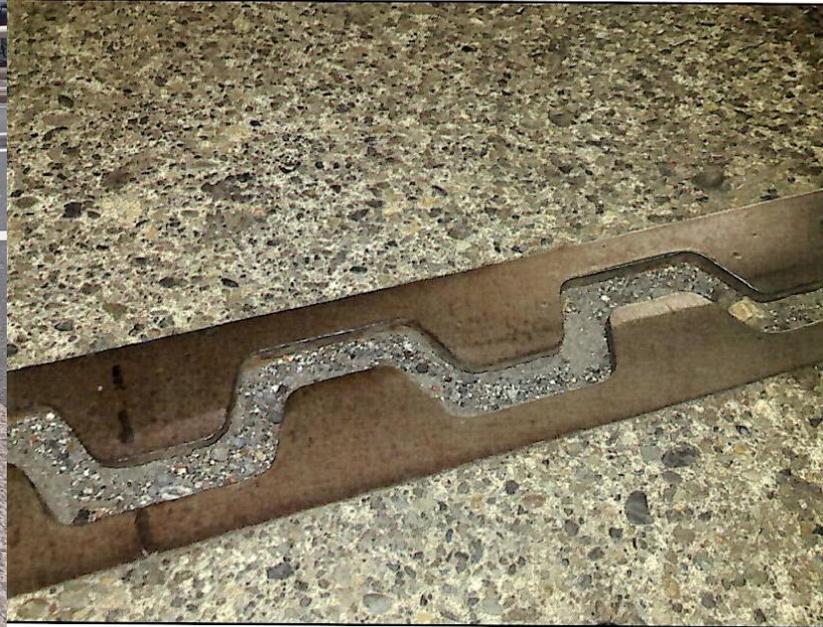
遊間部シール材劣化

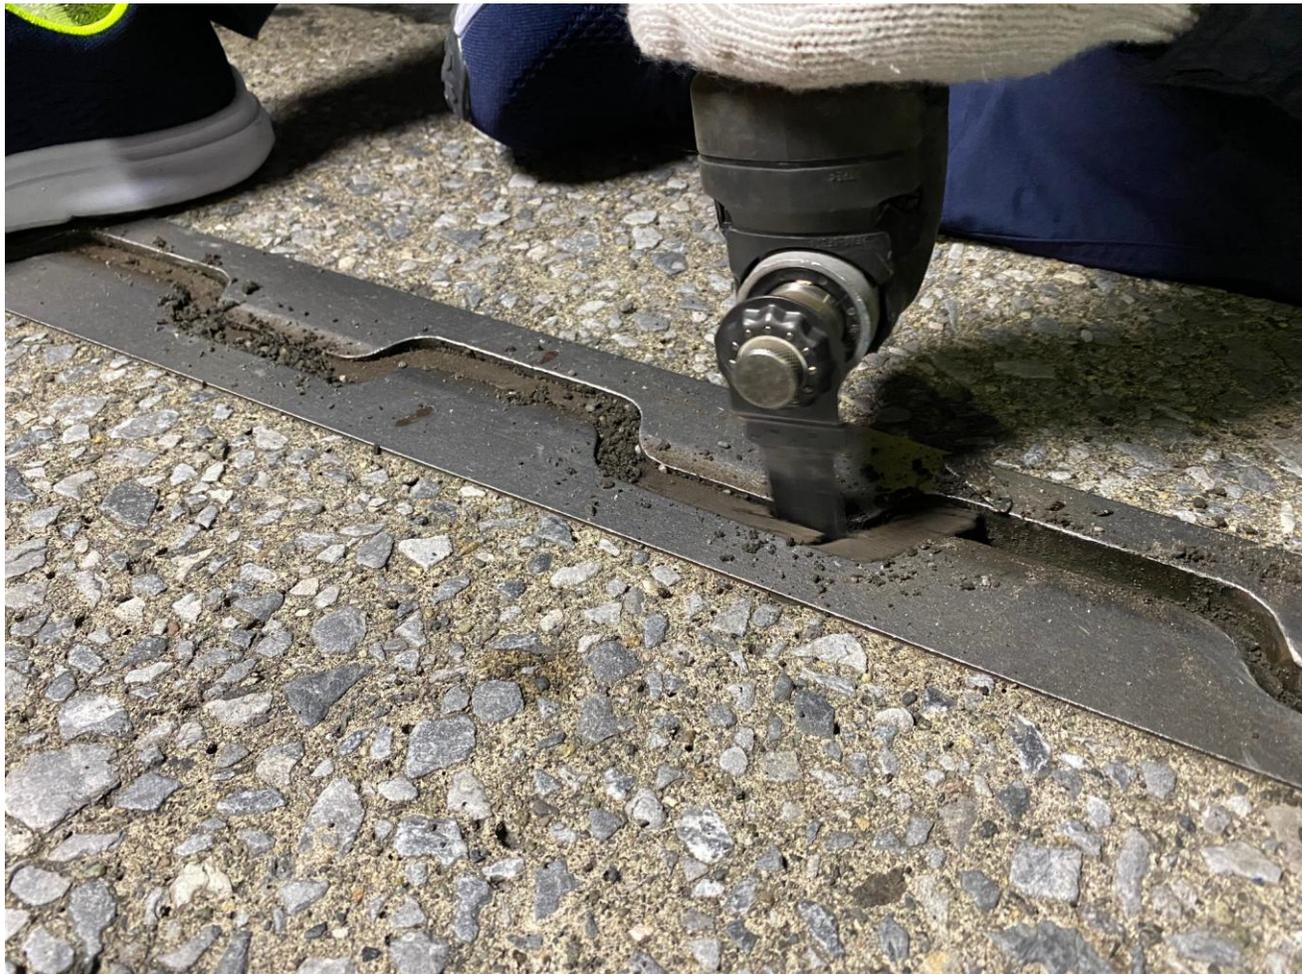
(遊間部撤去)

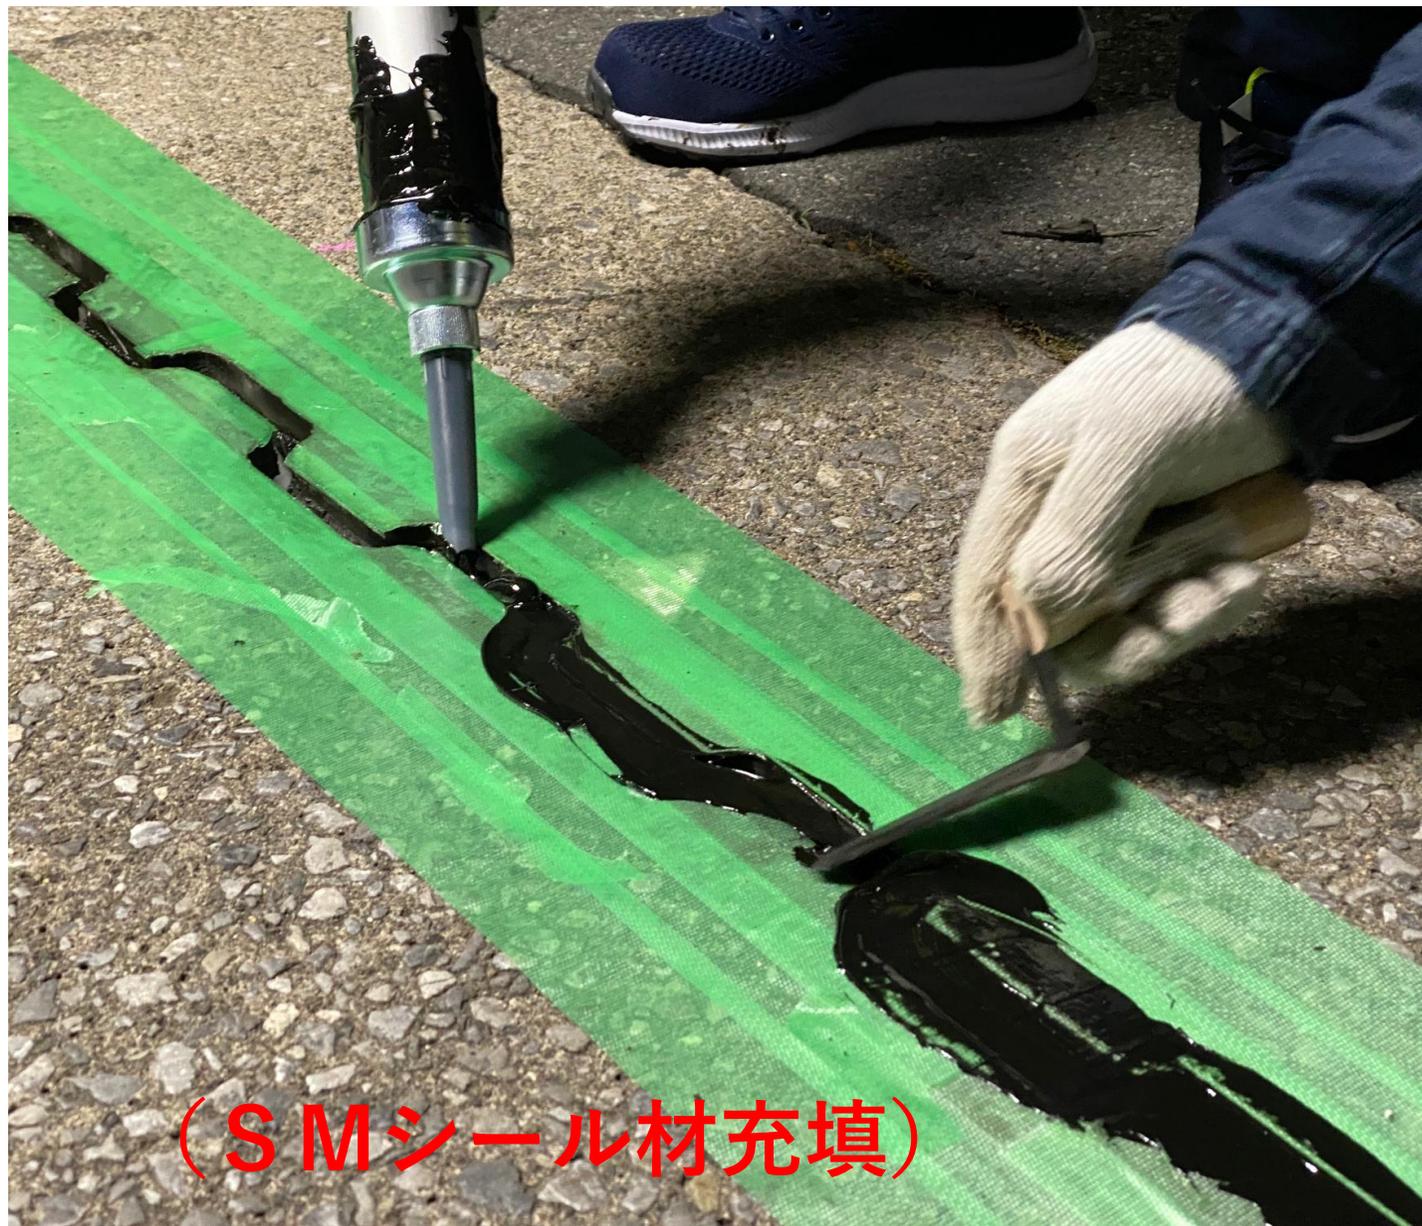
(SMシール材充填)

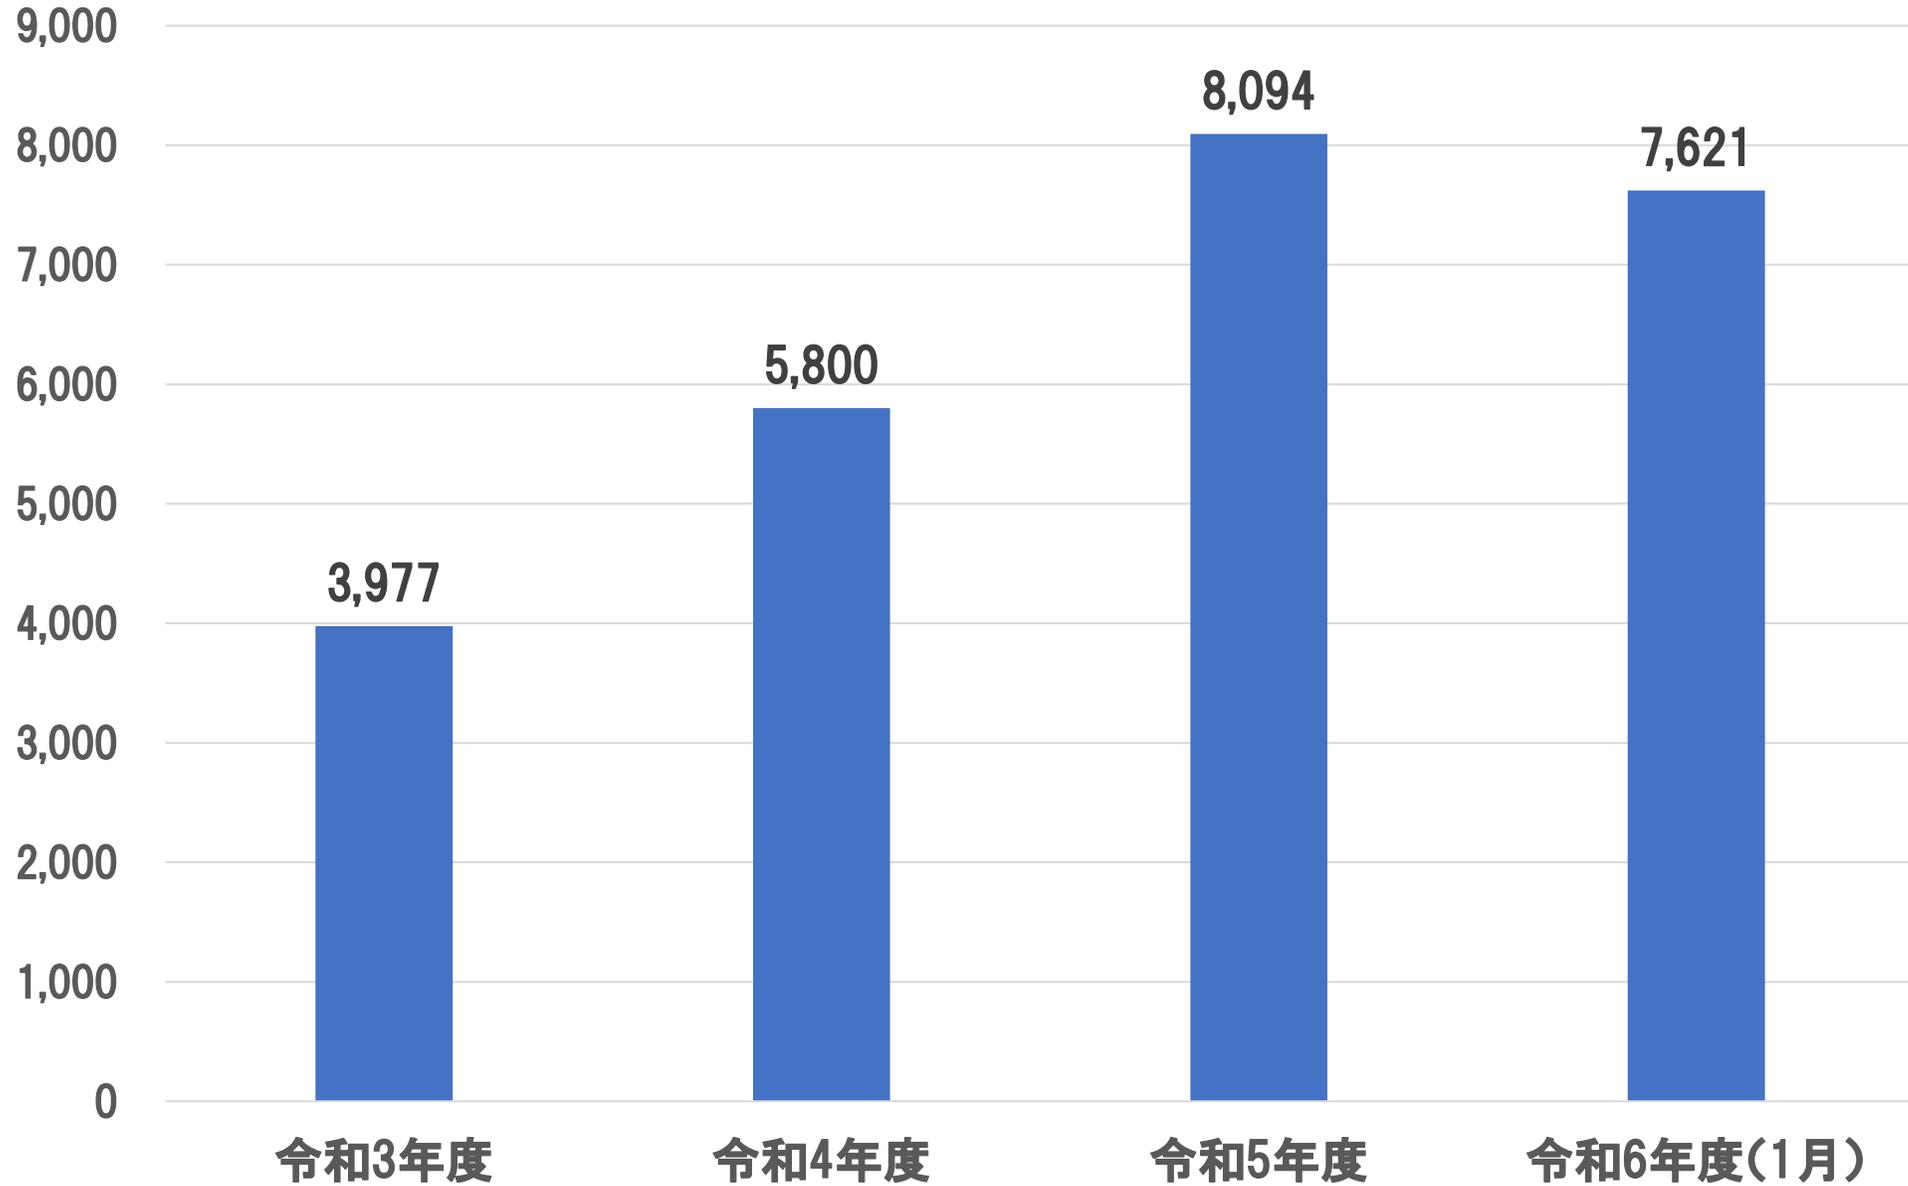
# SMジョイント設計延長（年度別推移）

単位（m）
