# インフラメンテナンス国民会議 九州フォーラム 第4回 マッチングイベント

コンクリート舗装が施された橋梁に

**CAMシールNEOプラス**  
(浸透防水型薄層表面処理工法)

**東亜道路工業株式会社**

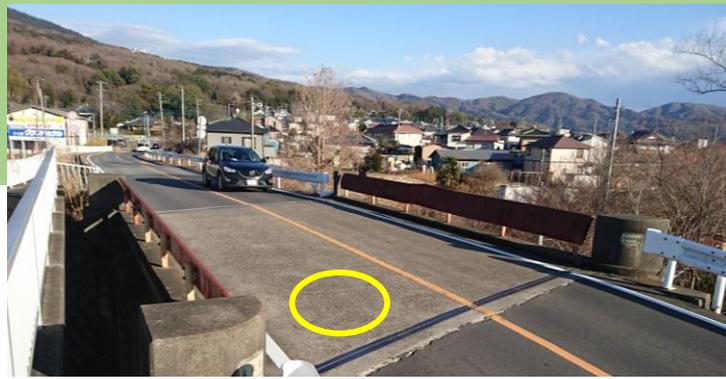
長期供用された橋面コンクリート舗装（40年供用）

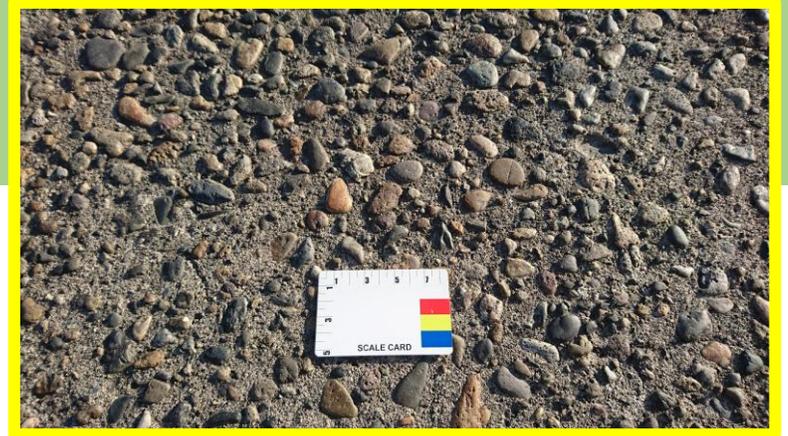
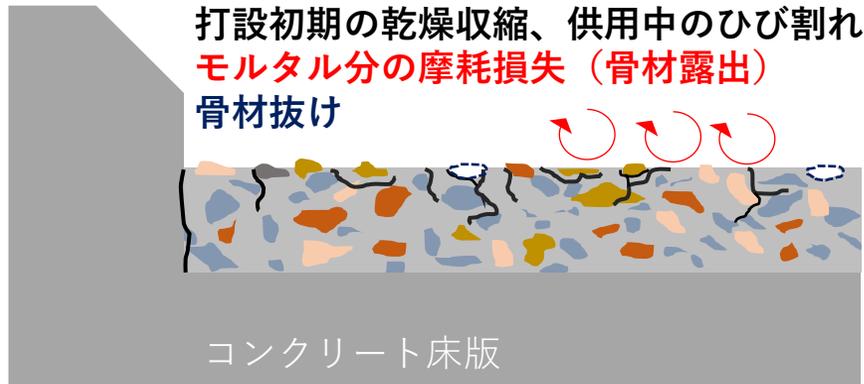
- 打設後の水和熱降下時に生じる収縮ひび割れ（地覆、継目）
- 供用後の交通荷重の繰返し作用によるモルタル分の摩耗損失や骨材抜け、ASRなどに起因する微細なひび割れ

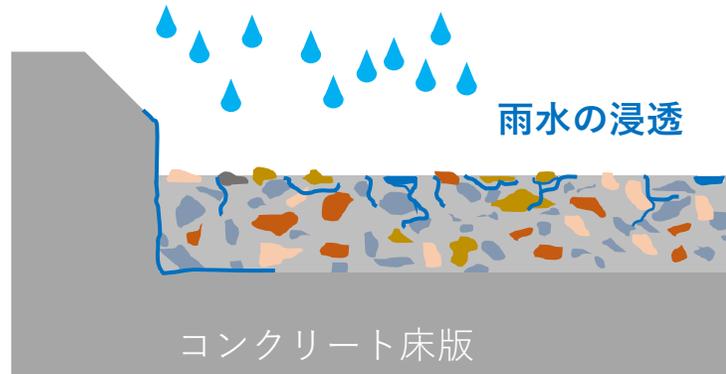
- ひび割れ部からの雨水の浸透
- 摩耗や骨材抜けにより生じた不陸への滞水、水の浸透

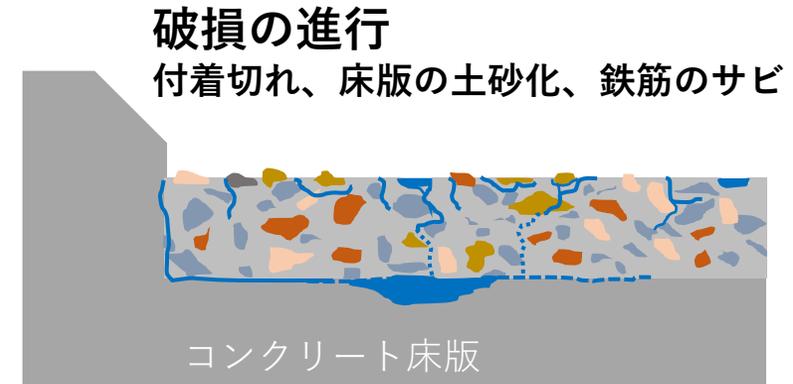
- コンクリート床版とコンクリート舗装界面のはく離や水平ひび割れの発生
- さらなる雨水の侵入や交通荷重の繰返し载荷によりはく離の進行と床版の土砂化

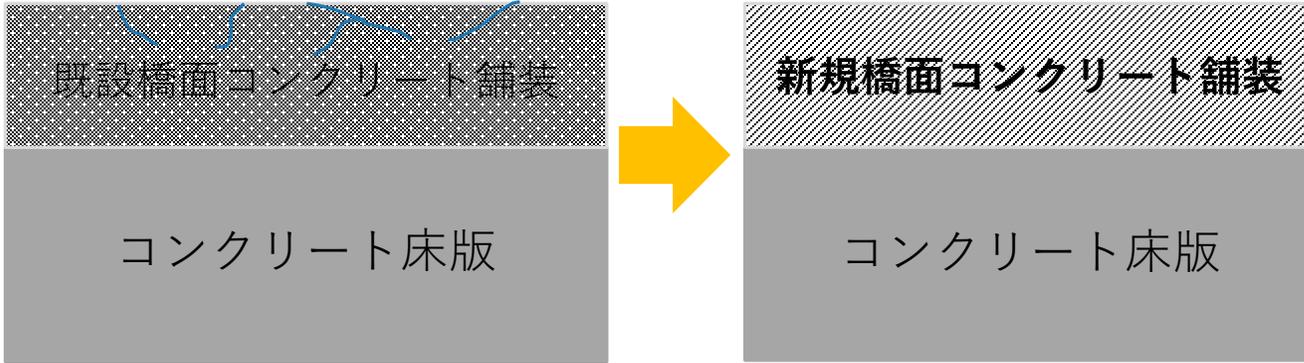
## ■ 橋面コンクリート舗装を新設するケース

- ・ 施工機械による **振動・騒音**
- ・ **死荷重**の増加
- ・ 作業員の **熟練度**の必要性 (やけどのリスク)
- ・ 施工が**大規模かつ高コスト** (**事後保全型**)

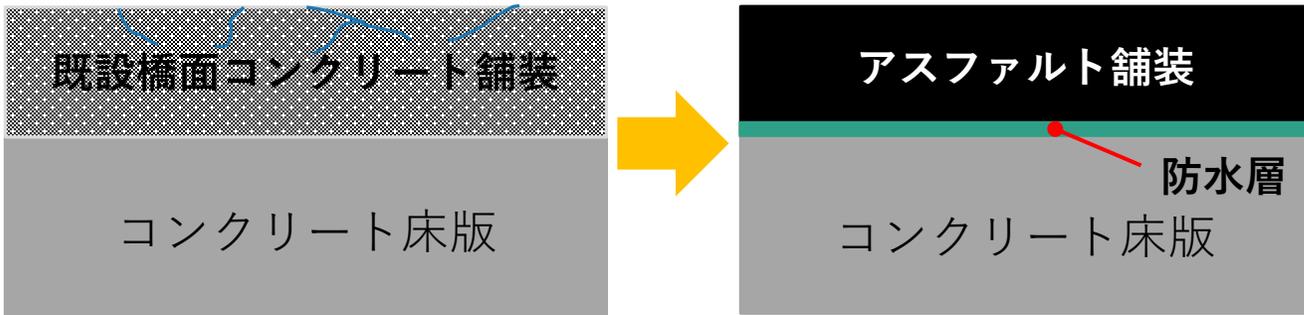
## ■ 橋面アスファルト舗装に変更するケース

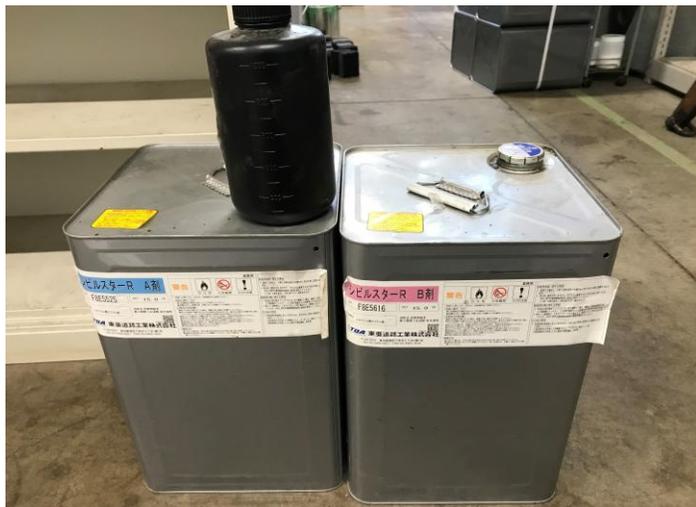
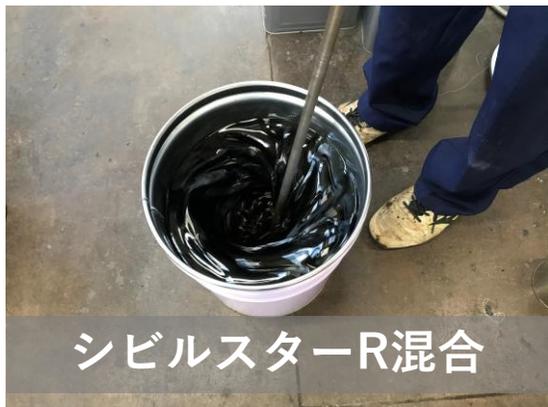
- ・ 2液混合材料
- ・ ひび割れへの浸透充填
- ・ 常温、人力施工
- ・ NEXCO規格合格

シビルスターR混合

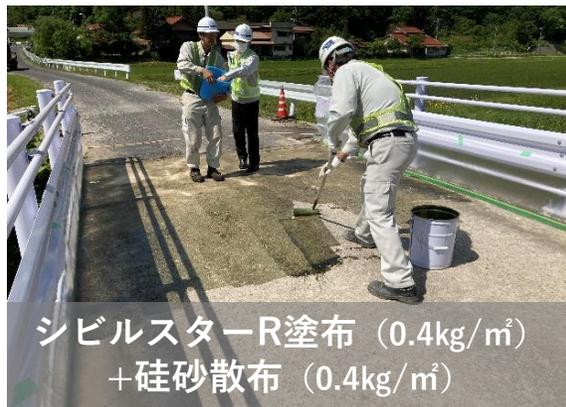
シビルスターR塗布 (0.4kg/m<sup>2</sup>)  
+ 珪砂散布 (0.4kg/m<sup>2</sup>)

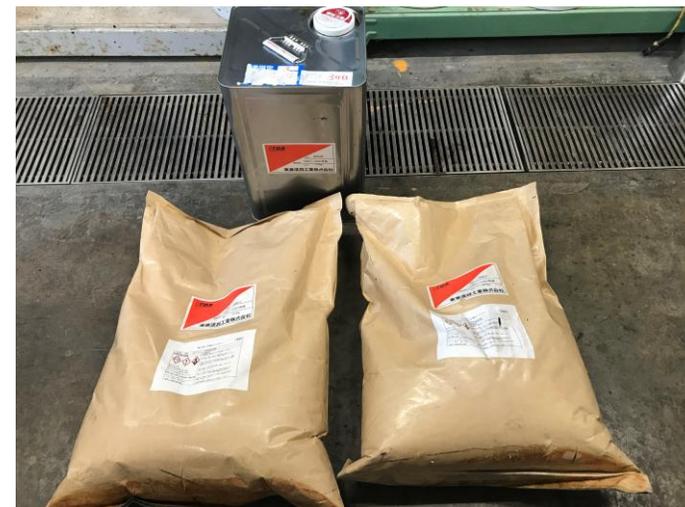
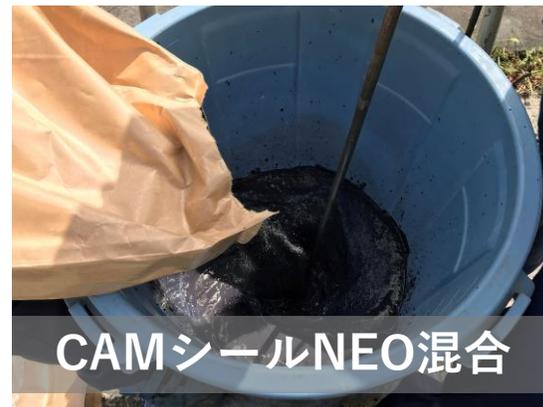
- ・ As乳剤と粉体を混合
- ・ 不陸改善、機能向上
- ・ 常温、人力施工
- ・ 橋梁への負荷少

CAMシールNEO混合

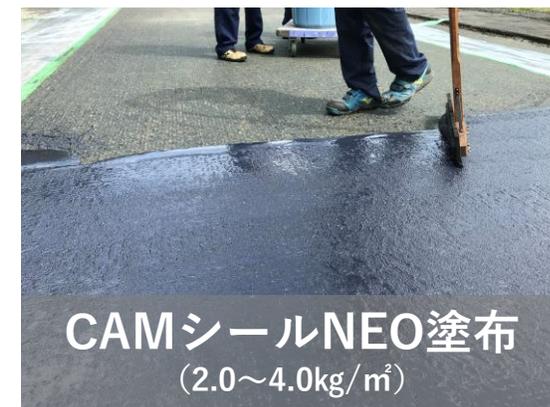
CAMシールNEO塗布  
(2.0~4.0kg/m<sup>2</sup>)

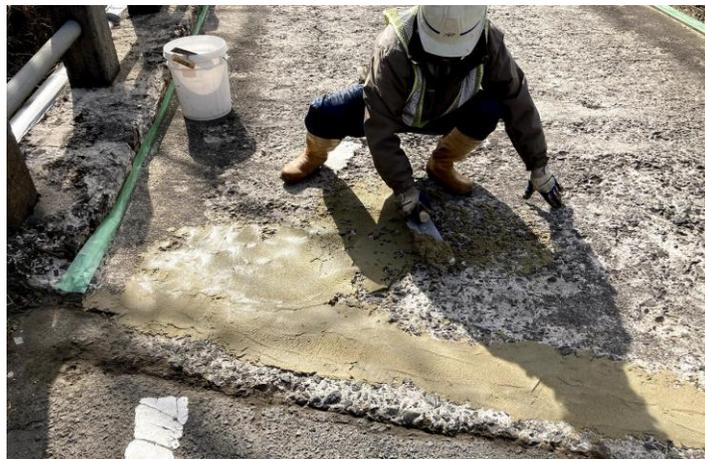
断面修復

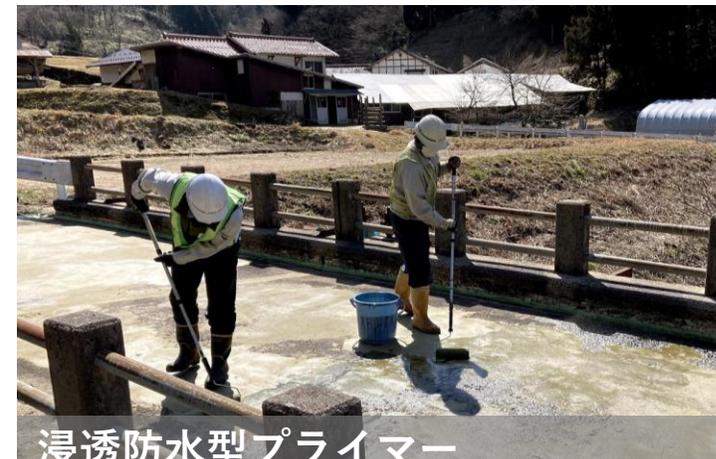
浸透防水型プライマー  
(シビルスターR) 塗布

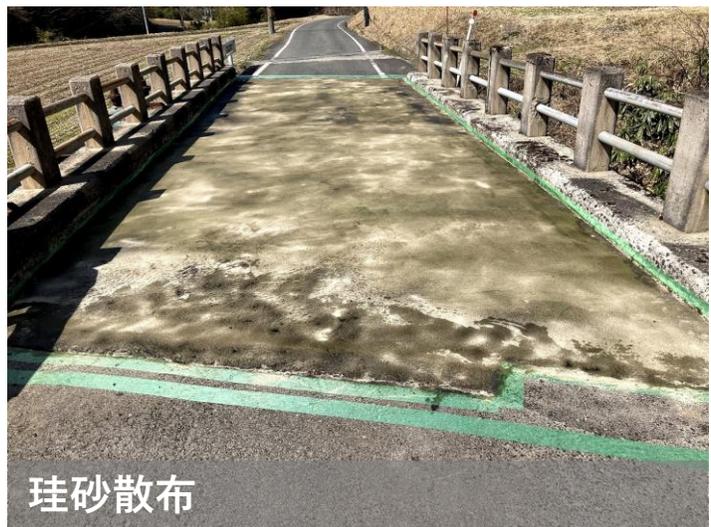
珪砂散布

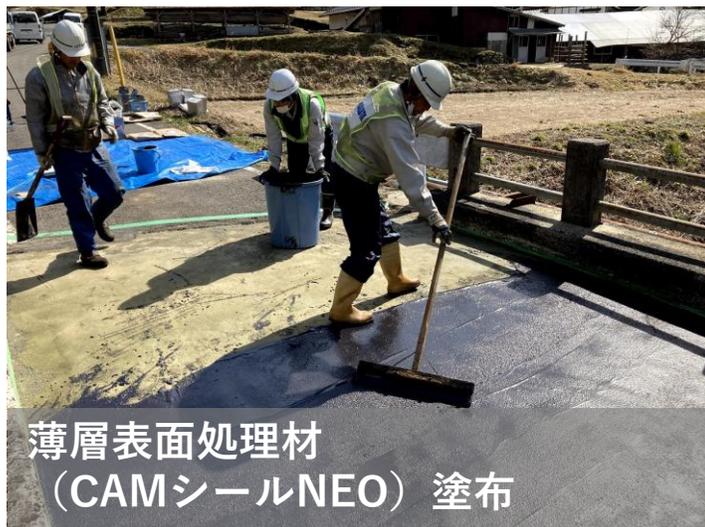
薄層表面処理材  
(CAMシールNEO) 塗布

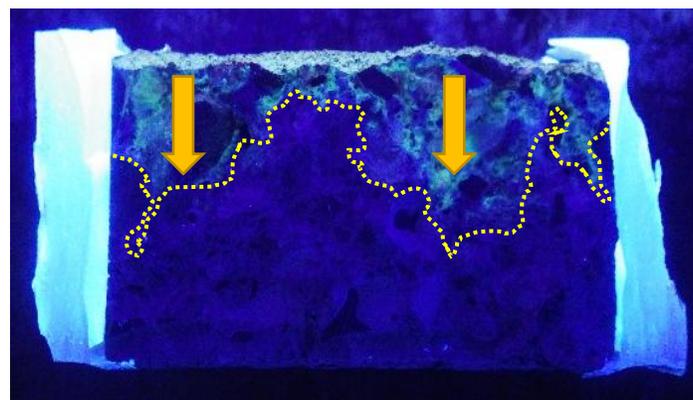
薄層表面処理のみの断面  
【漏水】

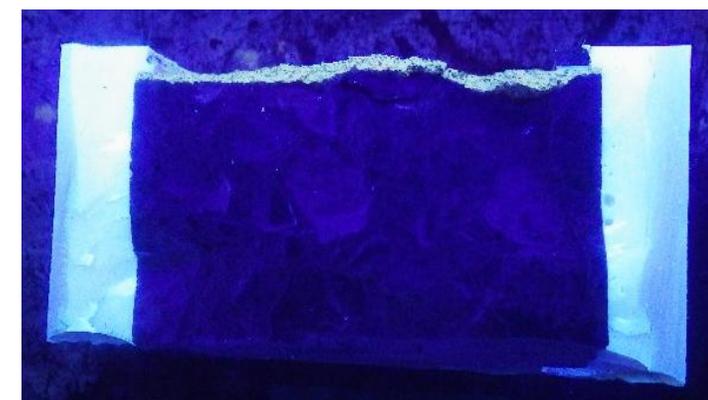
CAMシールNEOプラスの断面  
【漏水なし】

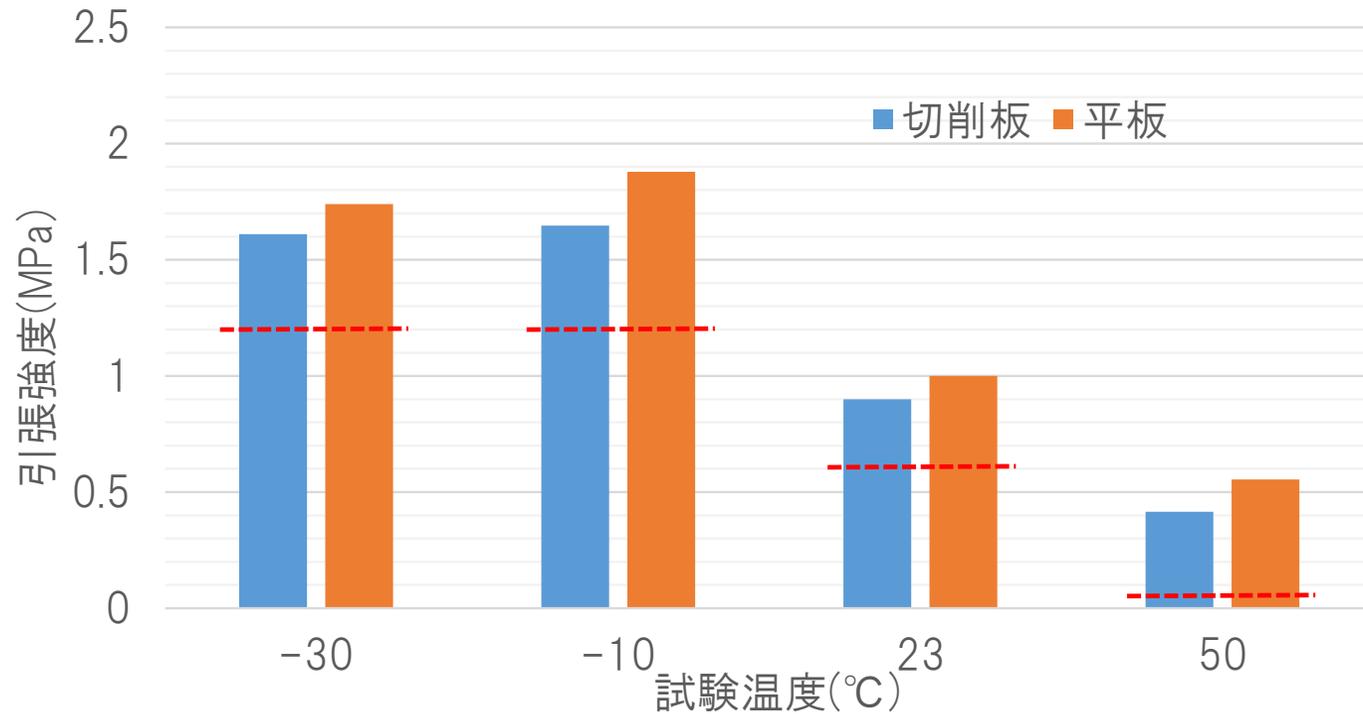
※破断形態

23、50°C : CAM(一部プライマー)凝集破壊

-10、-30°C : コンクリート板破壊

- -30°C~50°Cの温度条件において、道路橋床版防水の引張強度基準を満足
- 長期供用による荒れた路面を模した切削コンクリート板においても大きな強度低下は認められない

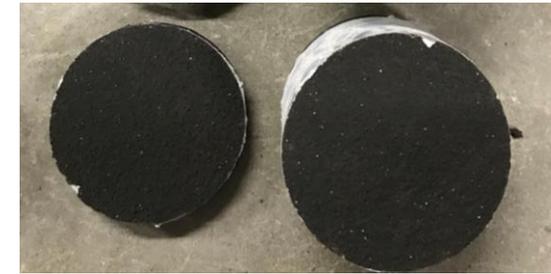
23°C平板  
CAM凝集破壊

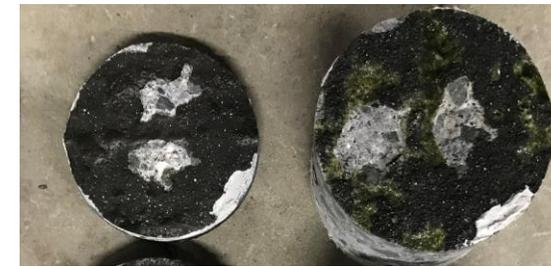
-30°C切削板  
コンクリート板破壊

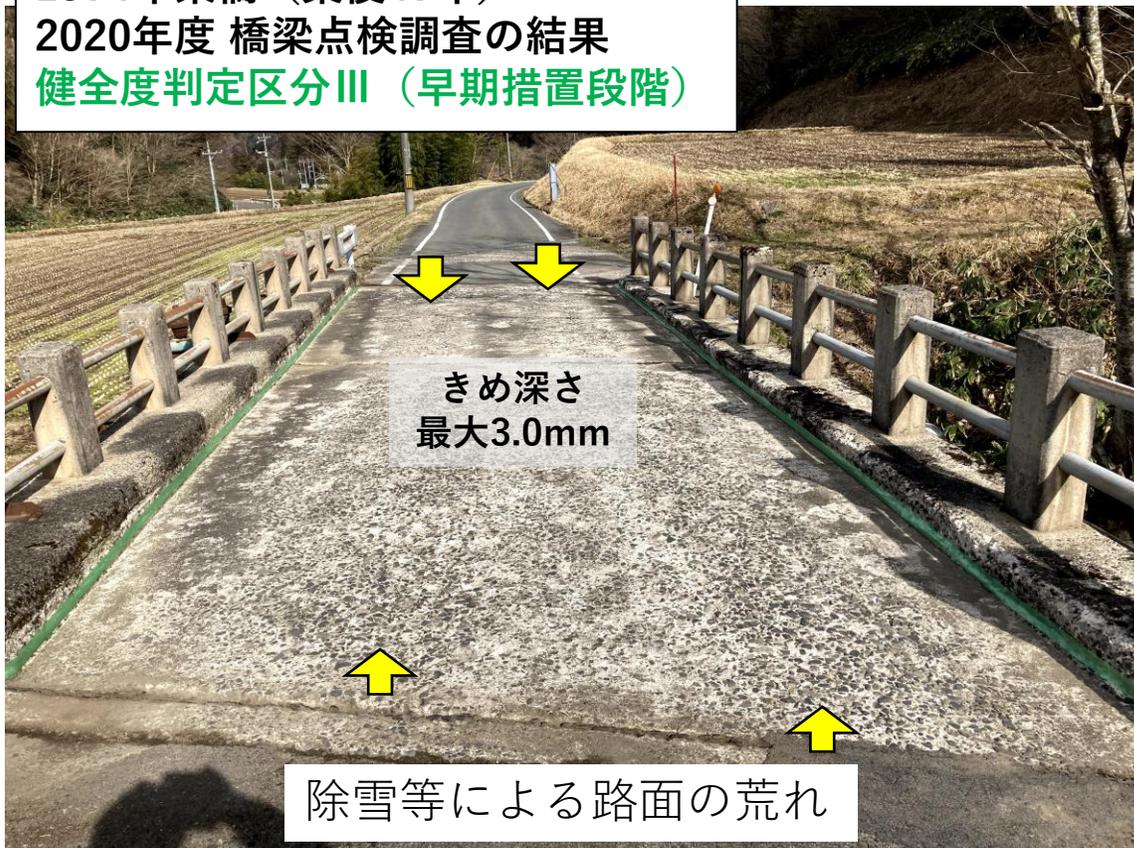
きめ深さ  
最大3.0mm

除雪等による路面の荒れ

道路橋コンクリート床版  
水の浸入による劣化速度100~300倍に早まる  
⇒防水性の付与、向上が重要

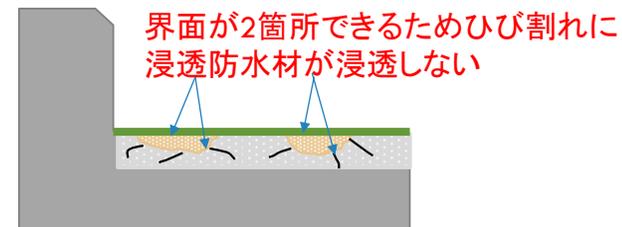
【通常の断面修復】

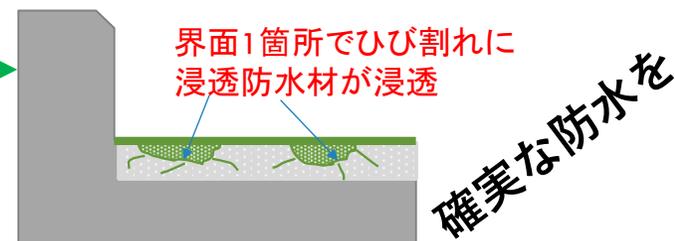
5号珪砂とシビルスターR，重量比 4：1で混合

【浸透防水モルタルによる断面修復】

試験項目	単位	結果	試験方法	基準値	規格
圧縮強さ	N/mm <sup>2</sup>	39.5	JIS R 5201	35N/mm <sup>2</sup> 以上	繊維補修補強協会技術基準値 断面修復剤基準値参照
最大ひずみ	%	3.4		—

ひび割れ含浸後の曲げ強度（NEXCO試験法426）  
2.2N/mm<sup>2</sup>（規格2.0N/mm<sup>2</sup>以上）

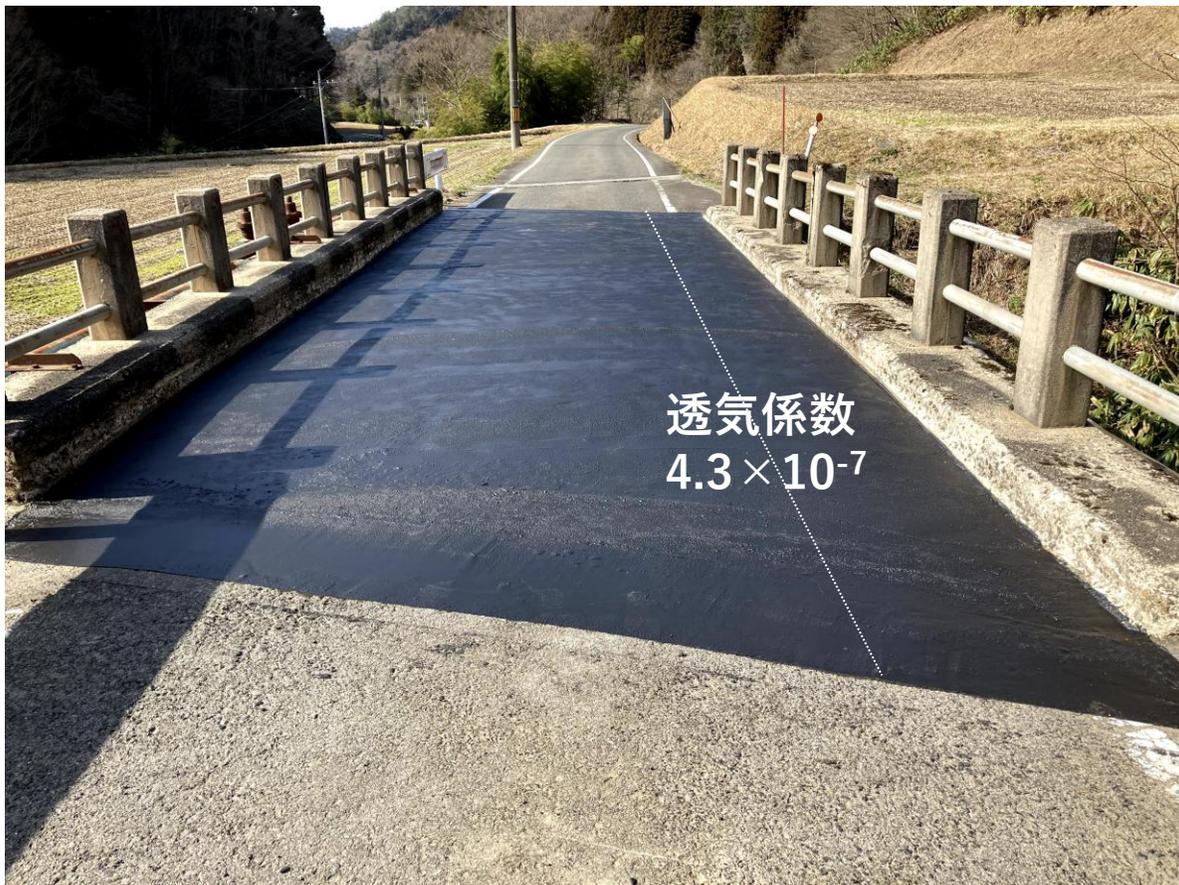
透気係数  
 $4.3 \times 10^{-7}$

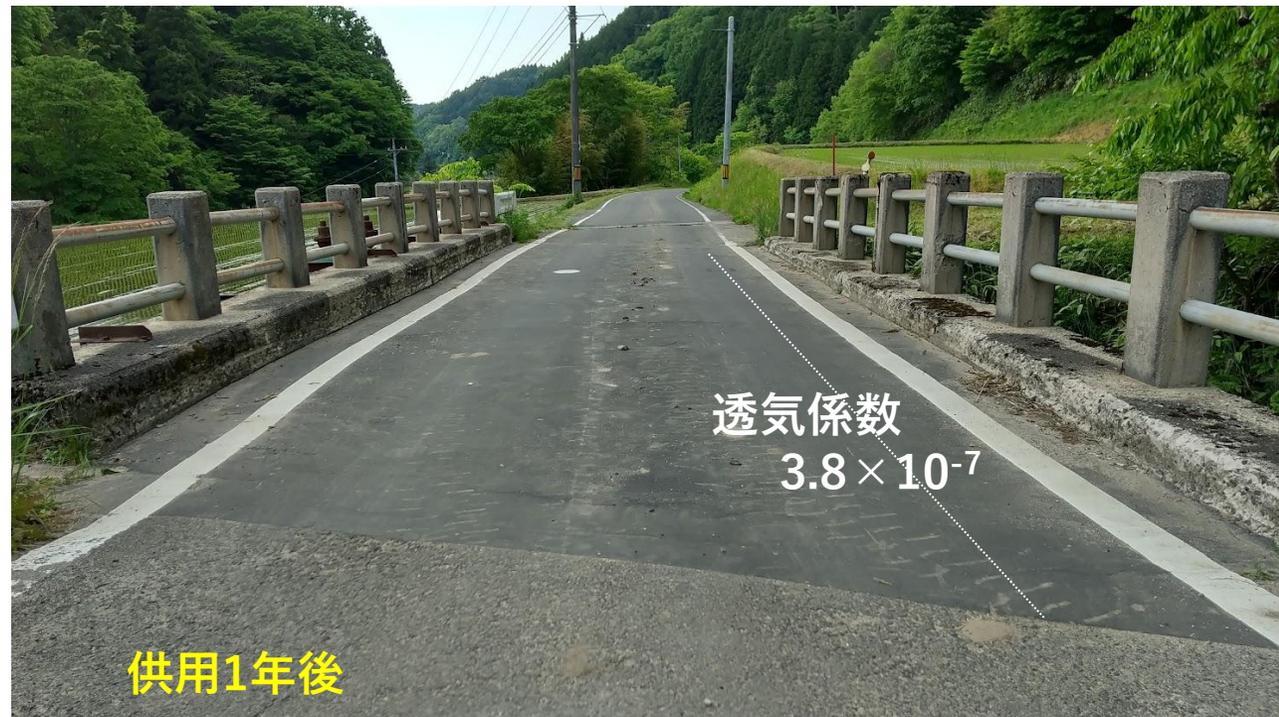
透気係数  
 $3.8 \times 10^{-7}$

供用1年後

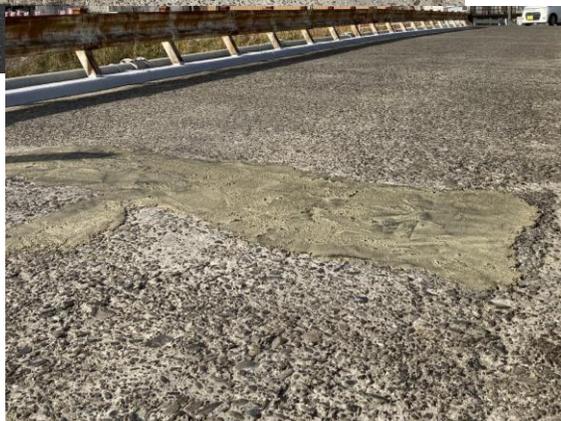
施工前  
(断面修復済み)

性能値	施工前	施工後
きめ深さ (mm)	2.0	1.0
透気係数 (cm/s)	10 <sup>-5</sup> レベル	10 <sup>-7</sup> レベル

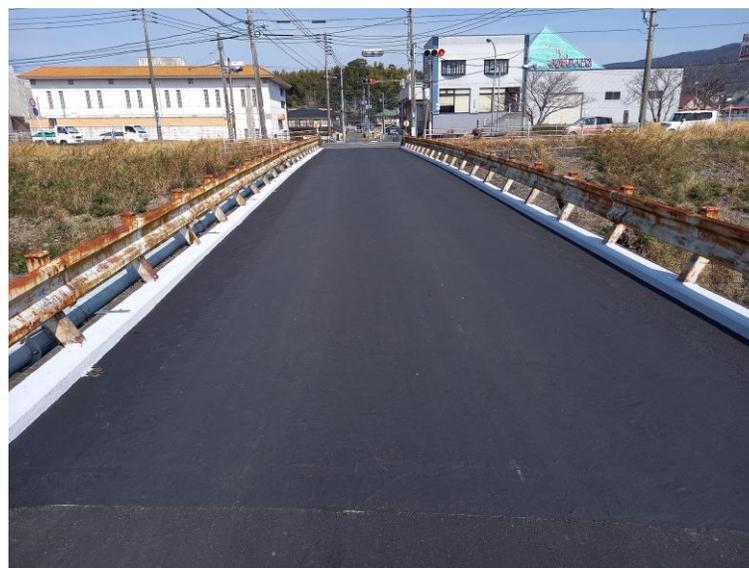
施工後

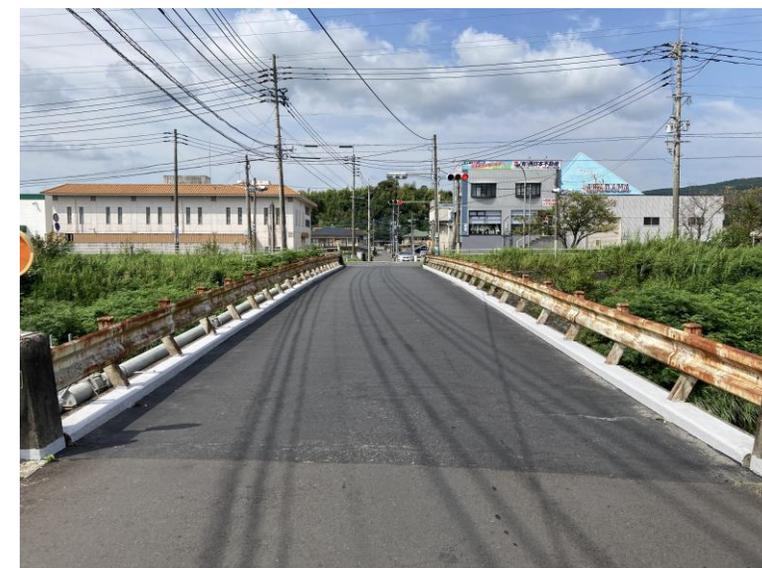
施工6ヶ月後

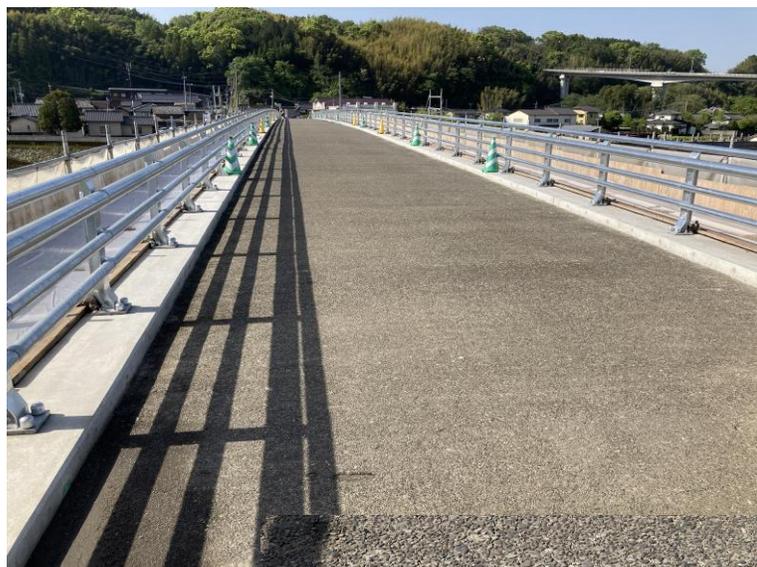
施工前

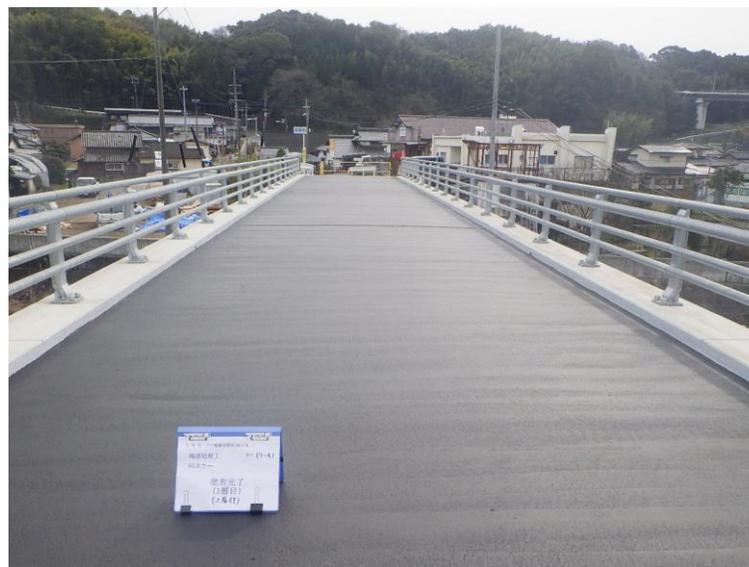
施工後

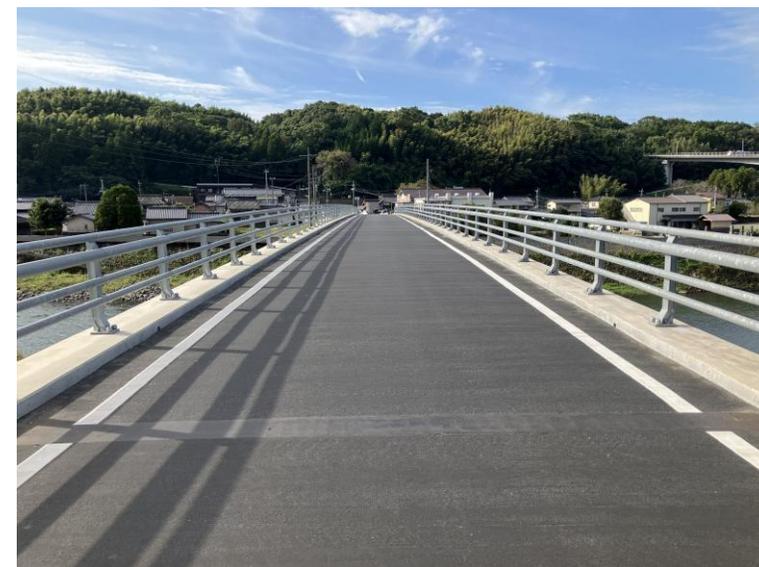
施工7ヶ月後

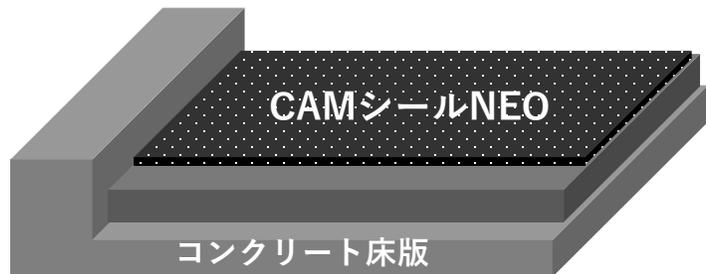
薄層表面処理 (CAMシールNEO)

アスファルト舗装表面の機能改善

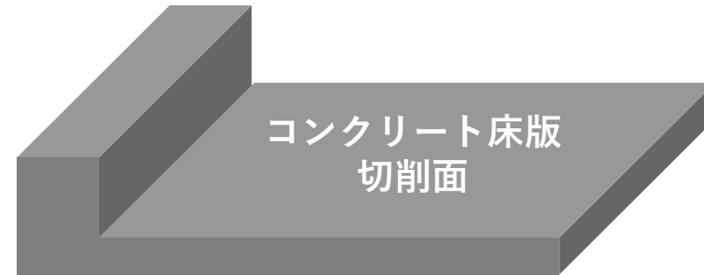
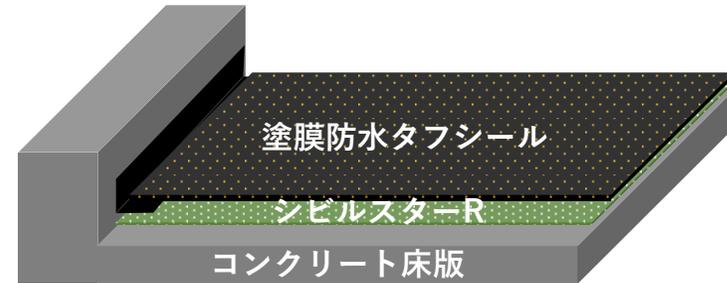
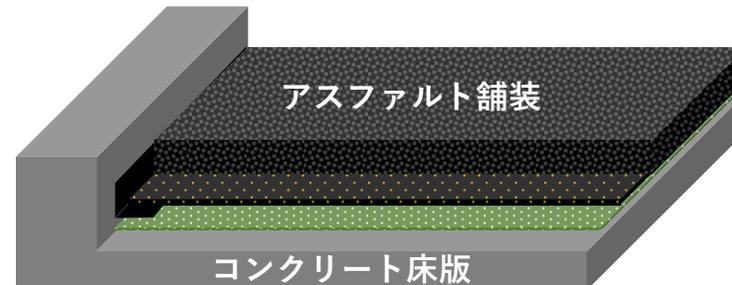
コンクリート床版自体の強化機能と防水性能の向上
